CASTELLO ARAGONESE DI TARANTO TORRIONE SAN CRISTOFARO

VALUTAZIONE DELLA SICUREZZA STRUTTURALE RELATIVA AL
LOCALE IPOGEO SOTTOSTANTE IL TORRIONE SAN CRISTOFARO

SICUREZZA STRUTTURALE IPOGEO
RELAZIONE

DATA	OTTOBRE 2013	SCALA
------	--------------	-------

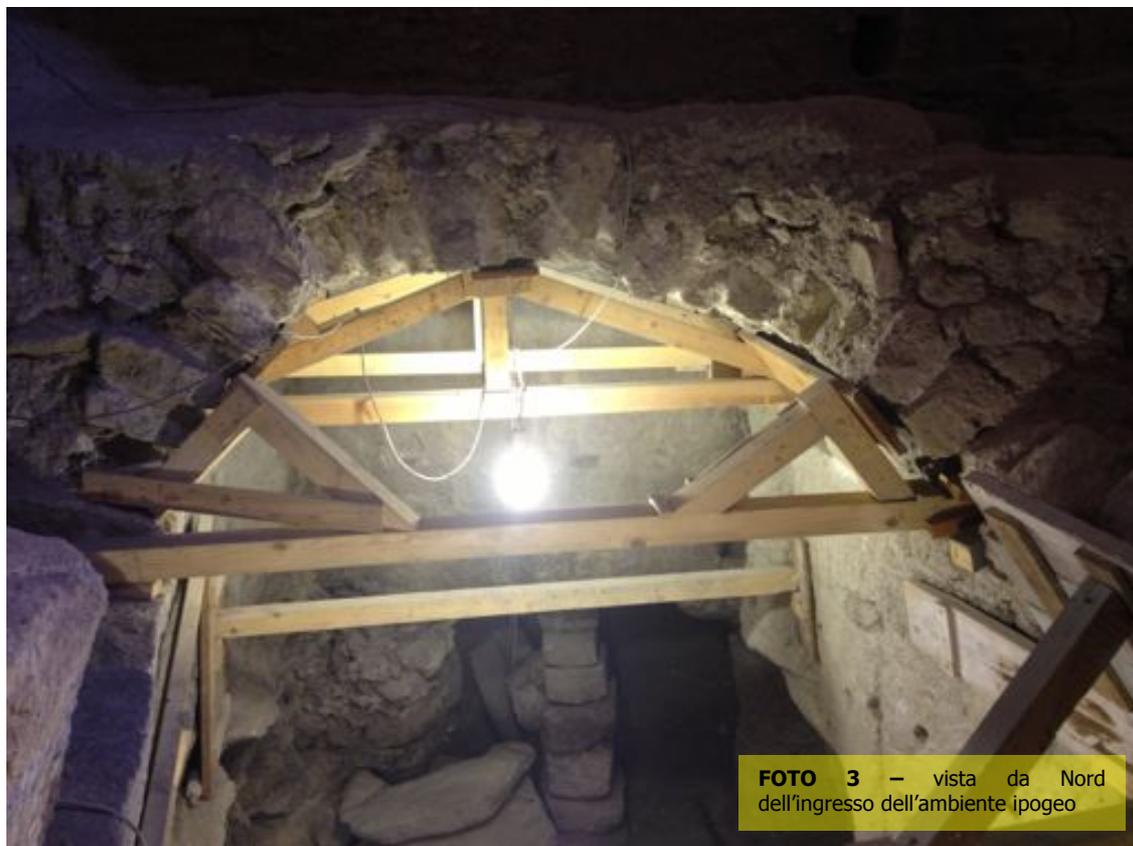
FOTO 3 – vista da Nord dell'ingresso dell'ambiente ipogeo

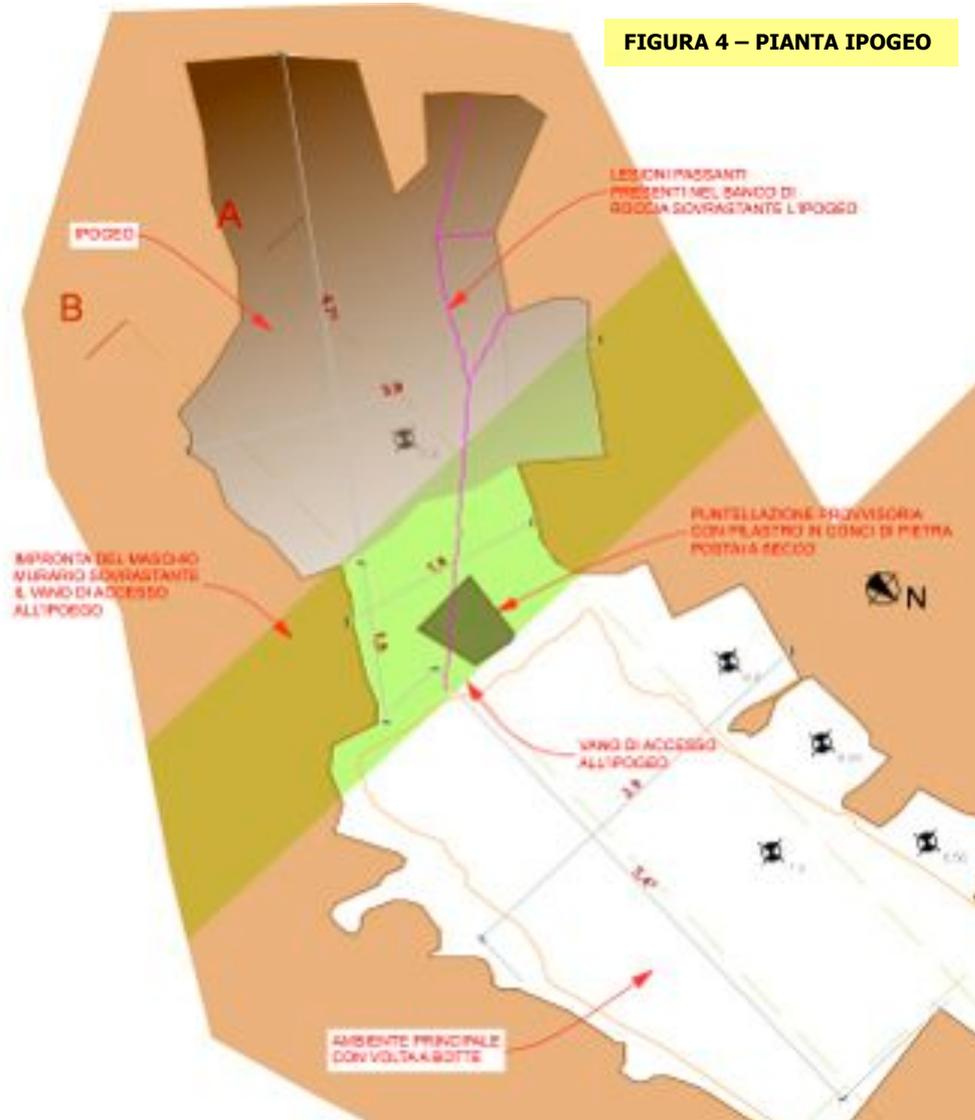
L'ipogeo (Figura 4) si estende lungo l'asse NORD-SUD su una superficie complessiva irregolare in pianta di circa 15 mq (larghezza massima di circa 4,00m e profondità di circa 4,80m).

Il soffitto "piano" è costituito da un banco di roccia calcarea di spessore presumibilmente paria a circa 3,00 m interessato da ampie fessure passanti a sviluppo prevalentemente longitudinale (Figura 4 – Foto 4)

Le fessure, evidenti anche sul prospetto superiore al vano di accesso (Foto 5), attraversano trasversalmente l'intero maschio murario (impronta evidenziata in verde in Figura 4) proseguendo verso l'interno dell'ipogeo.

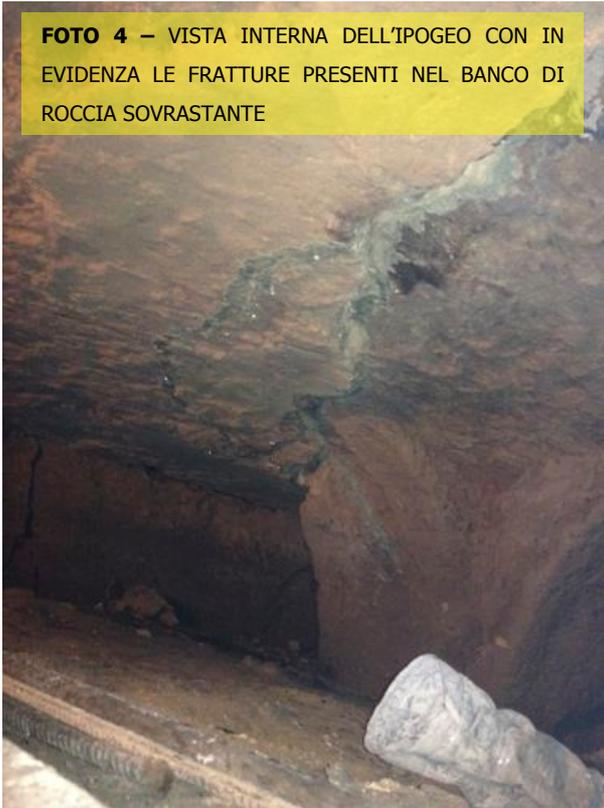
FOTO 4 – VISTA INTERNA DELL'IPOGEO CON IN EVIDENZA LE FRATTURE PRESENTI NEL BANCO DI ROCCIA SOVRASTANTE

2. il banco di roccia è interessato dalla presenza d'importanti fessure passanti trasversali rispetto all'impronta del "maschio murario principale" evidenziato in verde nelle Figure 4 e 5;

5. l'estensione e lo sviluppo delle fessure interne al banco di roccia è sostanzialmente ignoto;
6. i sopralluoghi effettuati nel corso dei mesi di luglio, agosto e settembre 2013, nonché le testimonianze rilasciate dal personale che ha eseguito lo scavo, consentono di affermare che, ad oggi, lo stato fessurativo risulta stabilizzato: non è stato rilevato alcun movimento (se pur in assenza di specifica strumentazione)!;

1. messa in sicurezza temporanea del soffitto dell'ambiente ipogeo mediante puntellazione provvisoria con tecnologia tale da rendere l'intervento completamente reversibile una volta decisa la configurazione definitiva;
2. monitoraggio continuativo del quadro fessurativo mediante posa in opera di fessurimetri meccanici (o elettronici) su tutte le lesioni.

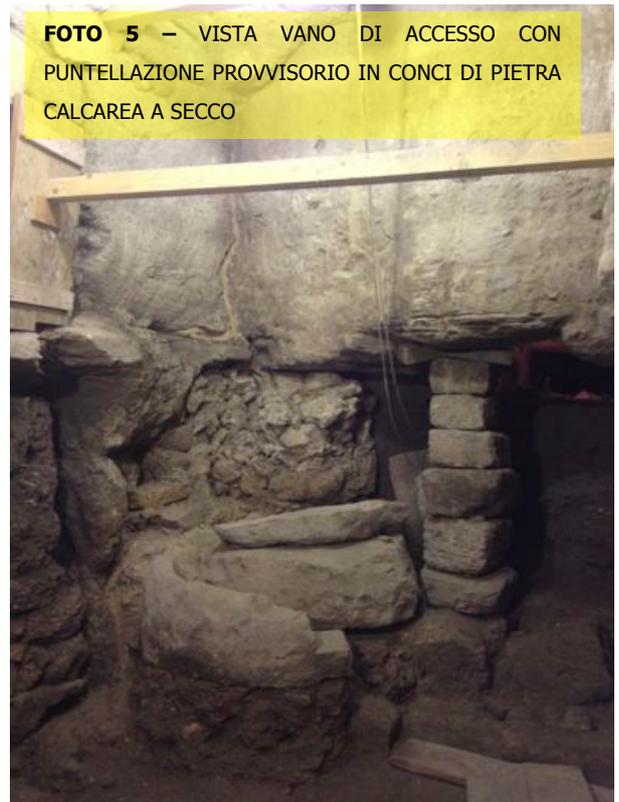
FOTO 5 – VISTA VANO DI ACCESSO CON PUNTELLAZIONE PROVVISORIA IN CONCI DI PIETRA CALCAREA A SECCO

1. rimozione del pilastro provvisorio in conci di pietra posati a secco attualmente in opera (Foto 5);
2. posa in opera dei primi quattro puntelli in corrispondenza del vano di accesso, al di sotto del maschio murario principale, opportunamente controventati in modo da formare un castelletto rigido (Figure 6-7);
