Galleria svevo-angioina e locali adiacenti

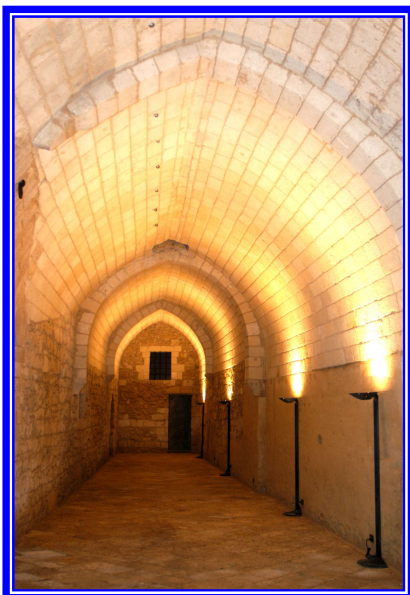
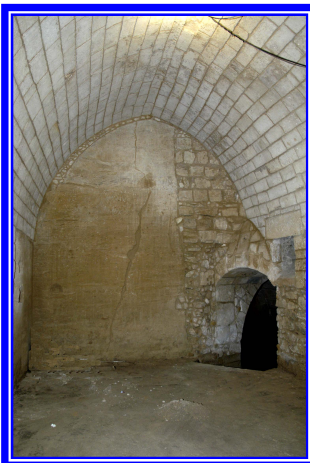
Al livello del piano delle banchine la torre di S. Lorenzo è collegata tramite un corridoio basso e largo con volta ogivale all'ingresso della galleria svevo-angioina. Anche questo ingresso presenta una volta ogivale, metà piuttosto rozza costruita con pietrame posto in opera con molta malta, l'altra metà costruita invece con pietre regolari e ben squadrate. Vicino alla scala che sale sino al corridoio di levante, è stato scoperto un condotto verticale che potrebbe essere stato utilizzato per sollevare materiale, trasmettere ordini o per ventilazione. Il restauro ha anche portato alla luce due tratti di mura a scarpa, appartenenti alla fortificazione svevo-angioina, a destra e a sinistra dell'accesso alla scala. Superato l'ingresso si entra nella galleria svevo-angioina restaurata nel 2004 dalla Marina Italiana. La rimozione degli spessi strati di intonaco e cemento che coprivano pavimenti e pareti e l'abbattimento di moderni muri divisorii hanno portato alla luce l'aspetto originario della galleria, che risulta lunga circa 31 metri, larga 3-4 metri, alta 5 metri, con volta ogivale di pietre ben squadrate, rinforzata da 3 costole ubicate ad intervalli irregolari. Al centro della volta vi sono 3 aperture quadrangolari di circa 70 cm di lato, comunicanti con la sovrastante galleria settentrionale, di cui solo la centrale è aperta. La galleria, che collega la torre di S. Lorenzo con la torre dell'Annunziata attraverso due passaggi riaperti durante il restauro, aveva un'importante funzione difensiva,

testimoniata dalle numerose feritoie ubicate lungo la parte nord scoperte e riaperte nel 2005. Il pavimento, che risale al XIX secolo, è costruito con basole ben squadrate, messe in opera a spina di pesce almeno un metro più in alto del piano di calpestio originario come dimostrato dal livello delle feritoie, ubicate sotto il pavimento del XIX secolo. Queste postazioni difensive, chiuse nel sedicesimo secolo dalla costruzione della struttura triangolare tra la torre di S. Angelo e il corpo principale del castello, sono state semi sommerse dall'acqua dolce della falda rotta alla fine del 1800 dallo scavo del canale e del pozzo sotto la torre di S. Lorenzo. La parete interna della galleria e quella in fondo verso la torre dell'Annunziata sono in gran parte costituite dalla roccia (una specie di calcare chiamato carparo), intorno al quale è stato edificato il castello, scavata, tagliata e rettificata, ove necessario, usando diversi tipi di pietre. Il carparo della parete di fondo verso l'Annunziata è stato tagliato a forma di arco ogivale per supportare la volta. L'ipotesi di datazione della galleria al periodo svevo-angioino è confermata da numerosi elementi: prima di tutto la volta ogivale, tipica del 1200 e 1300; poi la posizione fuori asse della galleria rispetto alle due torri Aragonesi il cui collegamento era la principale funzione della galleria stessa; infine la irregolarità della configurazione e una certa approssimazione sia nel progetto sia nell'esecuzione del lavoro che

differiscono molto dalla perfezione architettonica e ingegneristica caratteristiche della costruzione Aragonese. In seguito alla identificazione della natura del muro interno della galleria, consistente come abbiamo detto di roccia (carparo) tagliata a misura, è stata condotta un'indagine per stabilire se questa situazione fosse presente anche in altre parti del castello. I risultati di queste indagini hanno portato a concludere che la fortificazione è stata costruita sopra e intorno a un grande banco roccioso che, raggiungendo gli 8-9 metri sul livello del mare, rendeva la struttura molto solida. E' anche possibile e probabile che cavità ipogee preesistenti nello stesso banco roccioso possano essere state incorporate nel castello e che ne costituiscano la struttura più antiche. La galleria svevo-angioina comunica di lato con una grande sala con volta a botte, di costruzione aragonese o spagnola, il cui lato orientale era la superficie esterna del muro di Crispano.
