**(5) Epigrafe del torrione dell'Annunziata e confronto del Castello Aragonese con la precedente fortificazione svevo-angioina**

#### **(6) Materiali impiegati per la costruzione del Castello Aragonese**

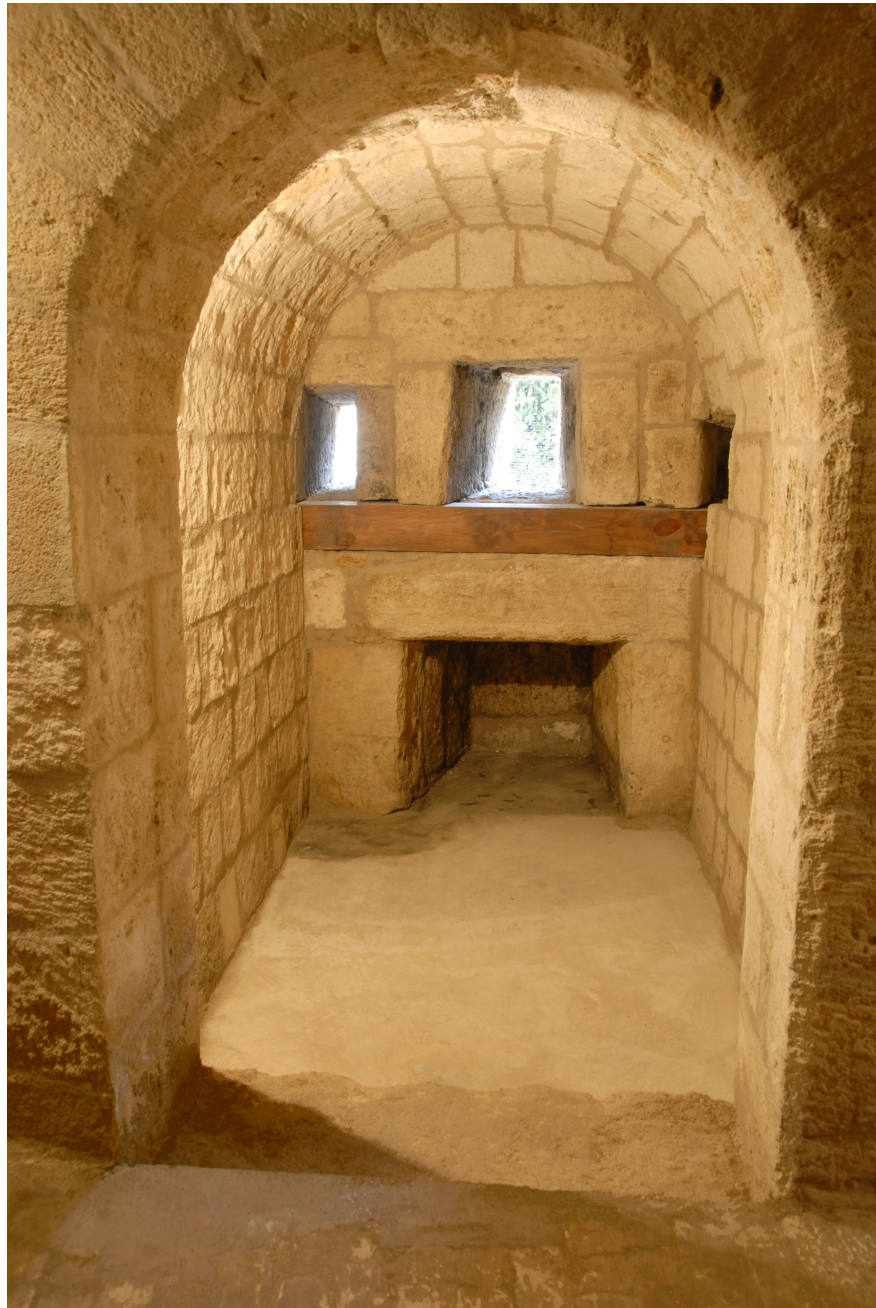
***Fig. 27c- Casamatta aragonese che mostra la trave lignea sotto le feritoie per l'inserimento della forcella di supporto dell'archibugio***

Oltre ad accorgimenti coerenti con i precetti di Francesco di Giorgio, nel Castello Aragonese sono riscontrabili numerose soluzioni tecniche tipiche del Rinascimento. In particolare le casematte per archibugieri avevano una trave di legno collocata sotto le feritoie per consentire l’inserimento delle forcelle di sostegno degli archibugi e dei moschetti in fori praticati nella trave in corrispondenza delle feritoie. Una di queste travi è stata rinvenuta nel corso del restauro di una casamatta situata al secondo livello del torrione di S. Cristoforo mentre una trave moderna, analoga a quella originale, è stata inserita a completamento del restauro

della casamatta aragonese alla base del torrione di S. Cristoforo  
(fig. 27c).

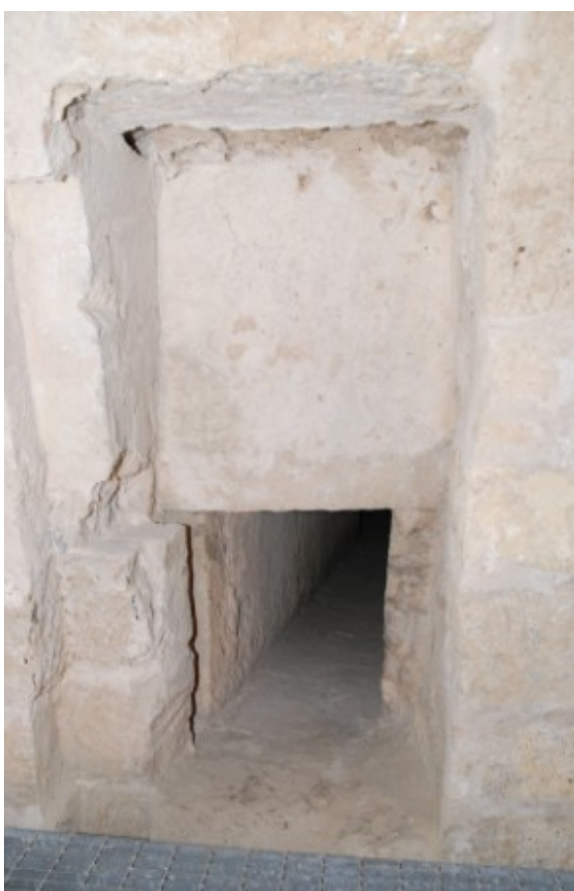
*Il portello (non più esistente) veniva sollevato nel vano soprastante la cannoniera per consentire il tiro; a tiro ultimato veniva quindi abbassato e bloccato dalla scanalatura visibile a sinistra della foto.*

***Fig. 28 – Cannoniera della casamatta alla base del torrione di S. Lorenzo***

Tipicamente rinascimentali sono le troniere, lunghi fori circolari ubicati a vari livelli nei torrioni per il tiro con l'archibugio, e i portelli di chiusura delle cannoniere e delle feritoie di maggiori dimensioni collocati esternamente nei torrioni della Bandiera e dell'Annunziata, internamente nel torrione di S. Lorenzo (*fig. 28*).

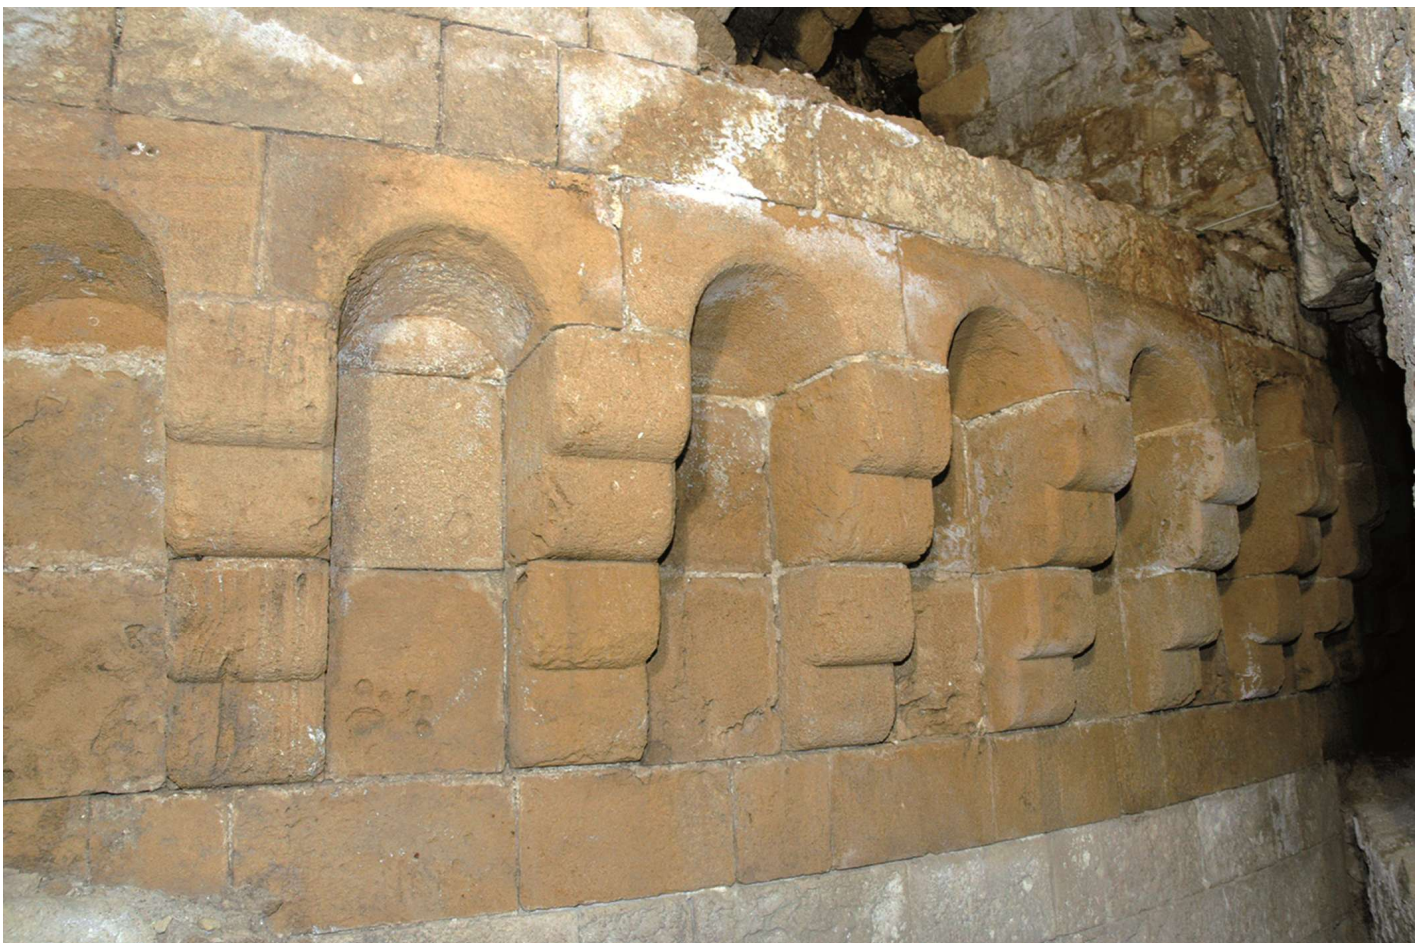
***Fig. 29 – Bicromatismo del torrione di S. Lorenzo***

Infine il bicromatismo del paramento murario esterno, conservato nella parte del torrione di S. Lorenzo incluso nell'omonimo camminamento ove è possibile constatare che gli elementi aggettanti (archetti e beccatelli) sono stati costruiti con carparo ambrato particolarmente duro e le rimanenti superfici con carparo bianco più tenero (*fig. 29*), risponde al principio rinascimentale di unire tecnica ed estetica.

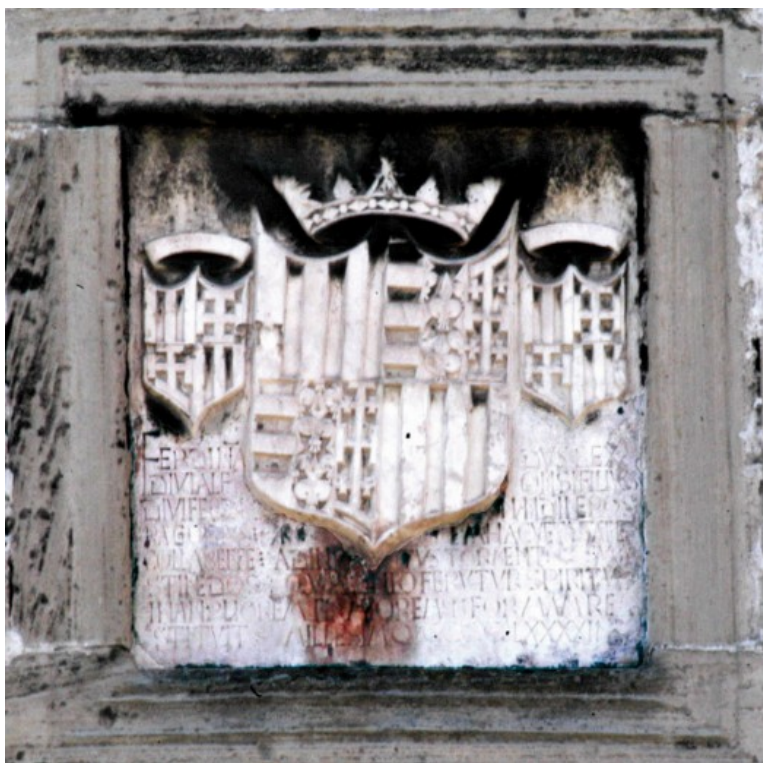
***Fig. 29a – Torrione dell'Annunziata - Lapide con lo stemma d'Aragona con epigrafe in latino***

**U**n'epigrafe in latino (*fig. 29a*) collocata sul torrione dell'Annunziata

celebra la ricostruzione del castello di Taranto proclamando, in accordo con la traduzione del Prof. Giovanguualberto Carducci, che *“Ferdinando figlio di Alfonso e nipote di Ferdinando ricostruì la fortezza di Taranto ormai in rovina per vetustà e la rese nel 1492 più grande e più massiccia perché potesse resistere all’urto dirompente dei proiettili scagliati con straordinaria violenza”*. Restauro e ricerca archeologica hanno confermato la sostanziale esattezza del testo dell’epigrafe. E’ stato infatti possibile constatare che la fortificazione tarantina è stata ampliata verso

levante dagli aragonesi costruendo la nuova cortina muraria 15 metri oltre la cinta del castello svevo angioino mentre verso sud è stato aggiunto il puntone triangolare e verso nord il triangolo (peraltro non completato nel 1492) tra il torrione di S. Angelo e il corpo centrale del Castello. Per quanto concerne la fortezza resa più massiccia, effettivamente gli spessori delle cortine di ponente e di levante sono stati aumentati dai circa 2 metri del periodo svevo agli 8 metri aragonesi. Le torri poligonali sveve di circa 8-9 mt. di lato (come riscontrabile nel maschio e nei resti della torre ottagonale scoperti nel locale acquartieramento truppe di levante), troppo piccole per l'impiego delle artiglierie, sono state sostituite da torrioni cilindrici di 18-20 mt. di diametro (28 mt. il torrione di San Cristoforo) dotati pertanto di piattaforme sommitali tre-quattro volte più grandi di quelle sveve (7 volte più grande del torrione di San Cristoforo) idonee all'impiego delle artiglierie. Infine i corpi di fabbrica meridionale e settentrionale, appartenenti al castello svevo-angioino, sono stati irrobustiti mediante sostituzione delle coperture lignee con volte di pietra.

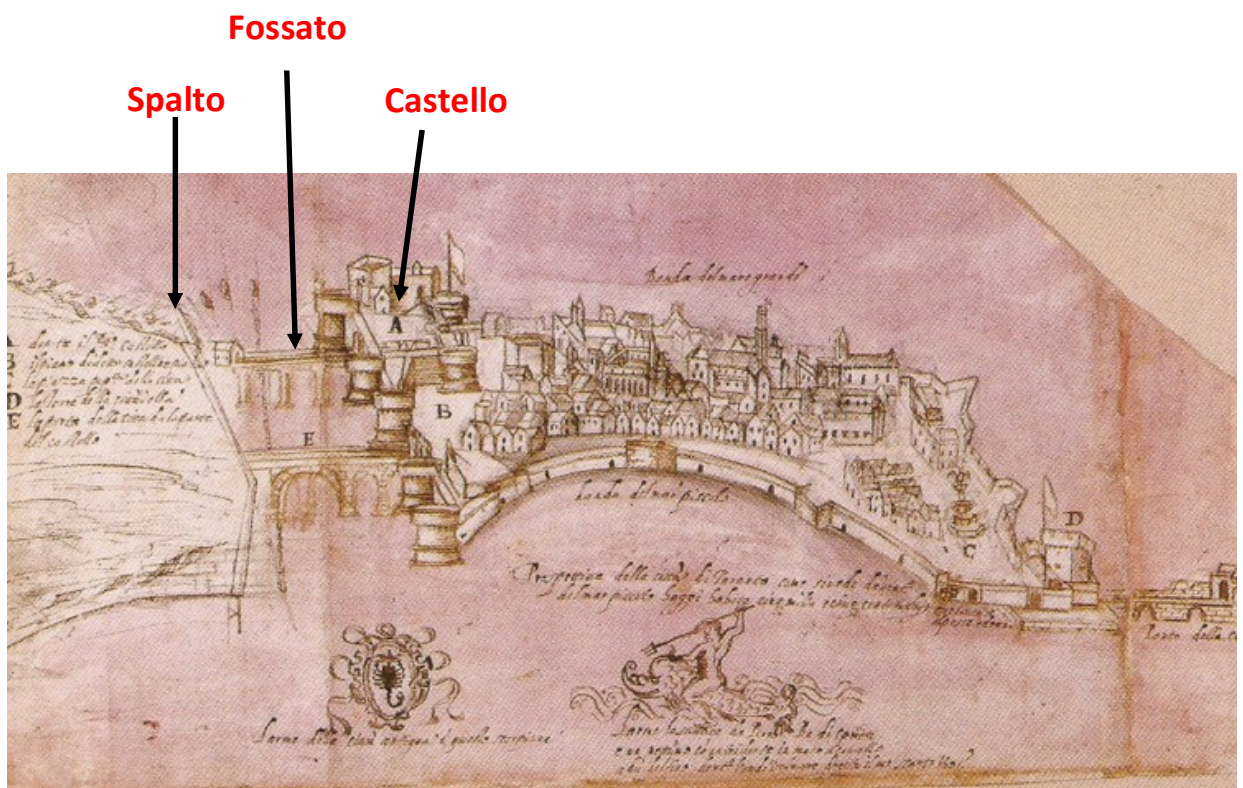
**Fig. 30 - Prospettiva della città di Taranto vista dal mar Piccolo nella seconda metà del XVI secolo che mostra castello, fossato e spalto**

**L**a documentazione degli archivi di Simancas (Spagna) riporta interventi di ammodernamento del castello di Taranto consistenti nell'allargamento del fossato, nel conseguente spostamento dello spalto verso levante e nella collocazione delle artiglierie sulle piattaforme sommitali del castello ricavate riempiendo di terra le casematte superiori e coprendo con volte in pietra alcuni locali del castello. Furono infine rinforzate le cortine murarie perimetrali mediante riempimento dei camminamenti intramurali (figg. 30 e 31).
