CASTELLO ARAGONESE DI TARANTO TORRIONE SAN CRISTOFARO

VALUTAZIONE DELLA SICUREZZA STRUTTURALE RELATIVA AL
LOCALE IPOGEO SOTTOSTANTE IL TORRIONE SAN CRISTOFARO

SICUREZZA STRUTTURALE IPOGEO
RELAZIONE

DATA	OTTOBRE 2013	SCALA
------	--------------	-------

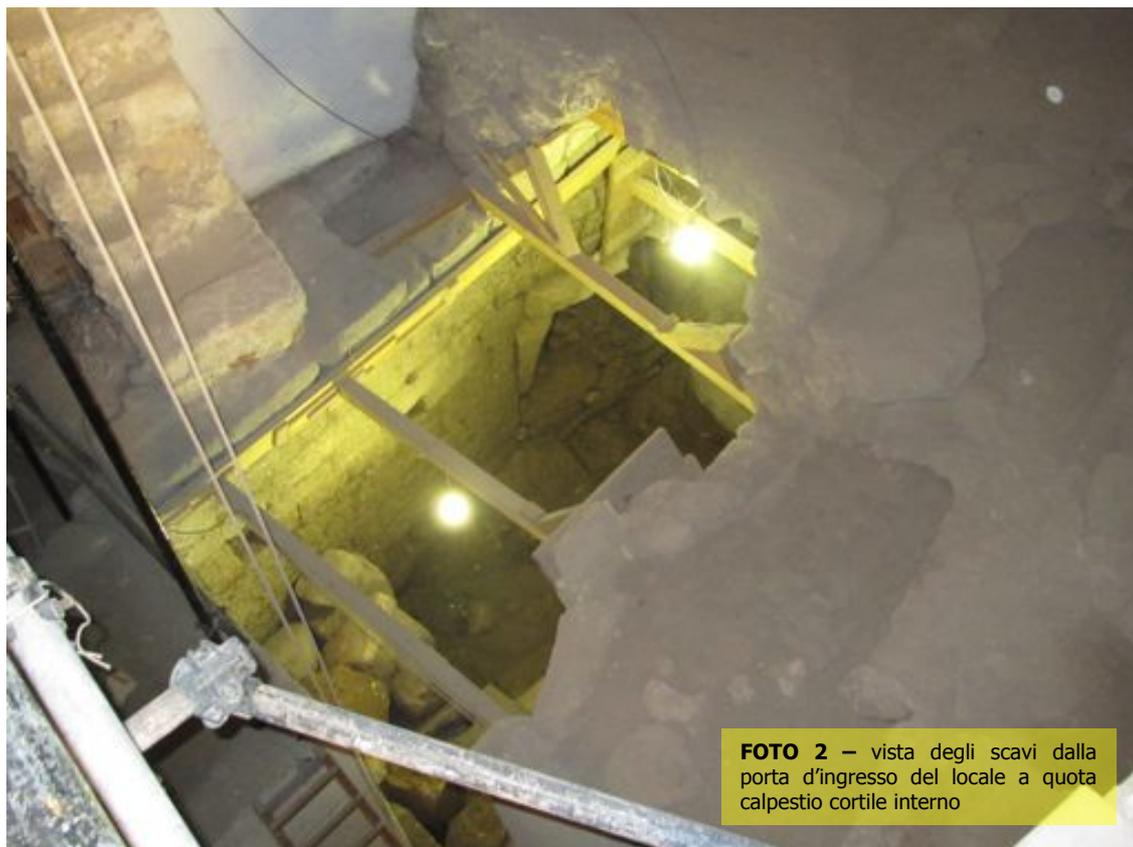
FOTO 2 – vista degli scavi dalla porta d'ingresso del locale a quota calpestio cortile interno

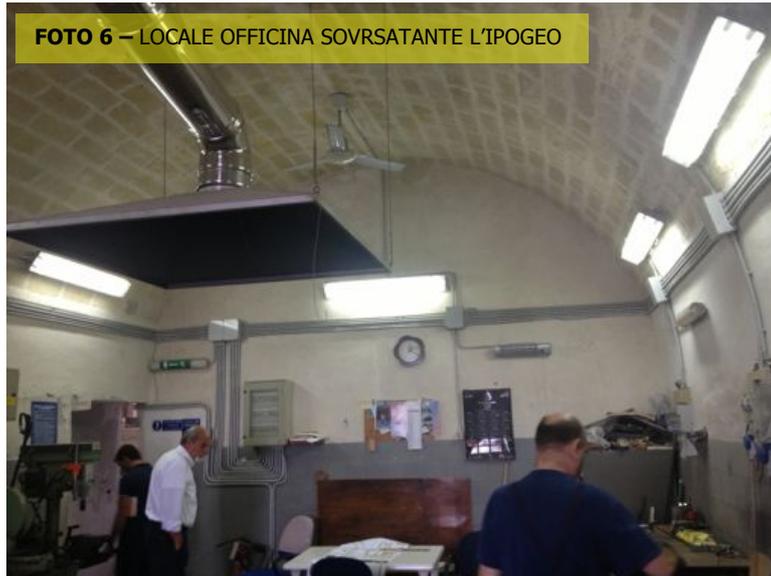
1. il soffitto dell'ambiente ipogeo rinvenuto è costituito da un banco di roccia calcarea avente uno spessore presumibilmente pari a circa 3,00m sovrastato da un locale attualmente adibito ad "officina" (Figura 6);
